1. DATOS GENERALES

No. SERVICIO 1847962

Serie	Marca	Modelo	Puente	Tipo	Principio
120700372	HOLLEY	HLD03-II	Interno	1F3H	ELECTROMECANICO

REGISTRO GRÁFICO MEDIDOR NO: 120700372

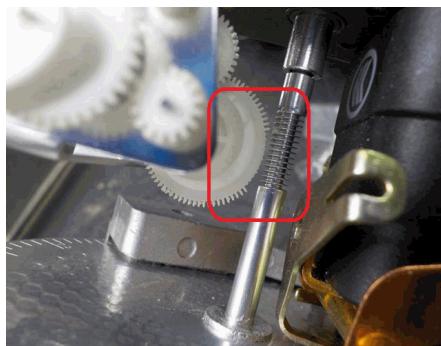
Código Observaciones	Descripción
RGRT	REGISTRADOR ROTO (Dentado del piñón principal, no engrana correctamente con el sínfin del eje del disco)
EFDT	ELEMENTO DE FRENO DETERIORADO (Imán de freno)

REGISTRADOR ROTO (Dentado del piñón principal, no engrana correctamente con el sínfin del eje del disco)

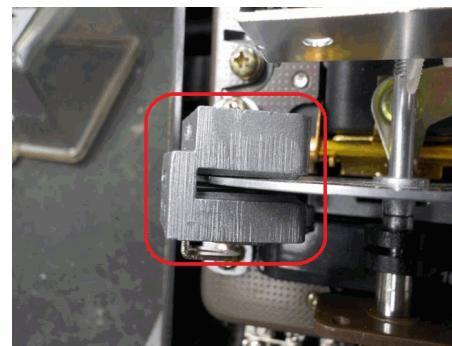
ELEMENTO DE FRENO DETERIORADO (Imán de freno)
