Asunto: Entrega de Certificado de Calibración y Ensayo

INFORME DE INSPECCIÓN TÉCNICA Nro 0559785

REGISTRO GRÁFICO MEDIDOR NO: 1210225

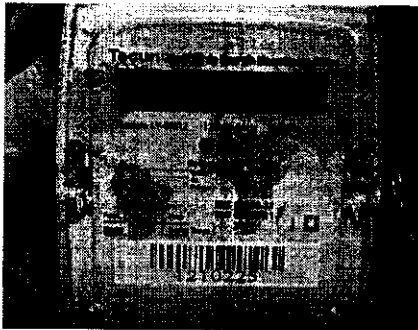
Código Observaciones	Descripción
OOTOT	otros OTRO (Medidor sin tapa del bloque de terminales)
RGDT	REGISTRADOR DETERIORADO (Pantalla LCD; segmentos deteriorados, no es posible tomar una correcta lectura)
