Asunto: Entrega de Certificado de Calibración y Ensayo

INFORME DE INSPECCIÓN TÉCNICA Nro 0465306

No. de SERIE	8686095	MARCA	SCORPION	TIPO	1F2H
--------------	---------	-------	----------	------	------

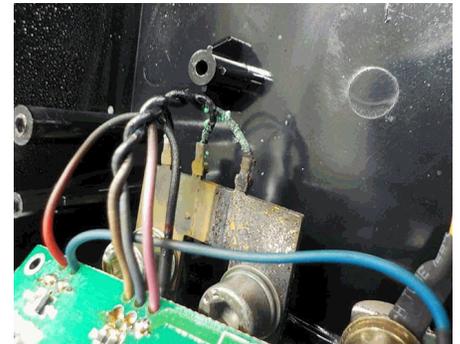
Código Observaciones	Descripción Causales
OOTOT	otros OTRO (Medidor sin tapa del bloque de terminales)
TPDT	TAPA PRINCIPAL DETERIORADO (Están oxidados los elementos de sujeción)
BMQM	BASE QUEMADO (Parte posterior)
BTQM	BLOQUE DE TERMINALES QUEMADO (Terminal de salida de fase)
CCQM	CIRCUITO DE CORRIENTE QUEMADO (Shunt y conductores)

Etiqueta de Inspección 20220607465306
 El estado del medidor no permite realizar pruebas metrológicas

CIRCUITO DE CORRIENTE QUEMADO (Shunt y conductores)
