REFERENCIA: Respuesta Proceso No. **9121983.**

La Empresa de Energía de Pereira S.A. E.S.P., se permite informar que, debido a la presente denuncia por posible fraude, se realizó verificación en terreno el **13 de marzo de 2025** para descartar posible delación:

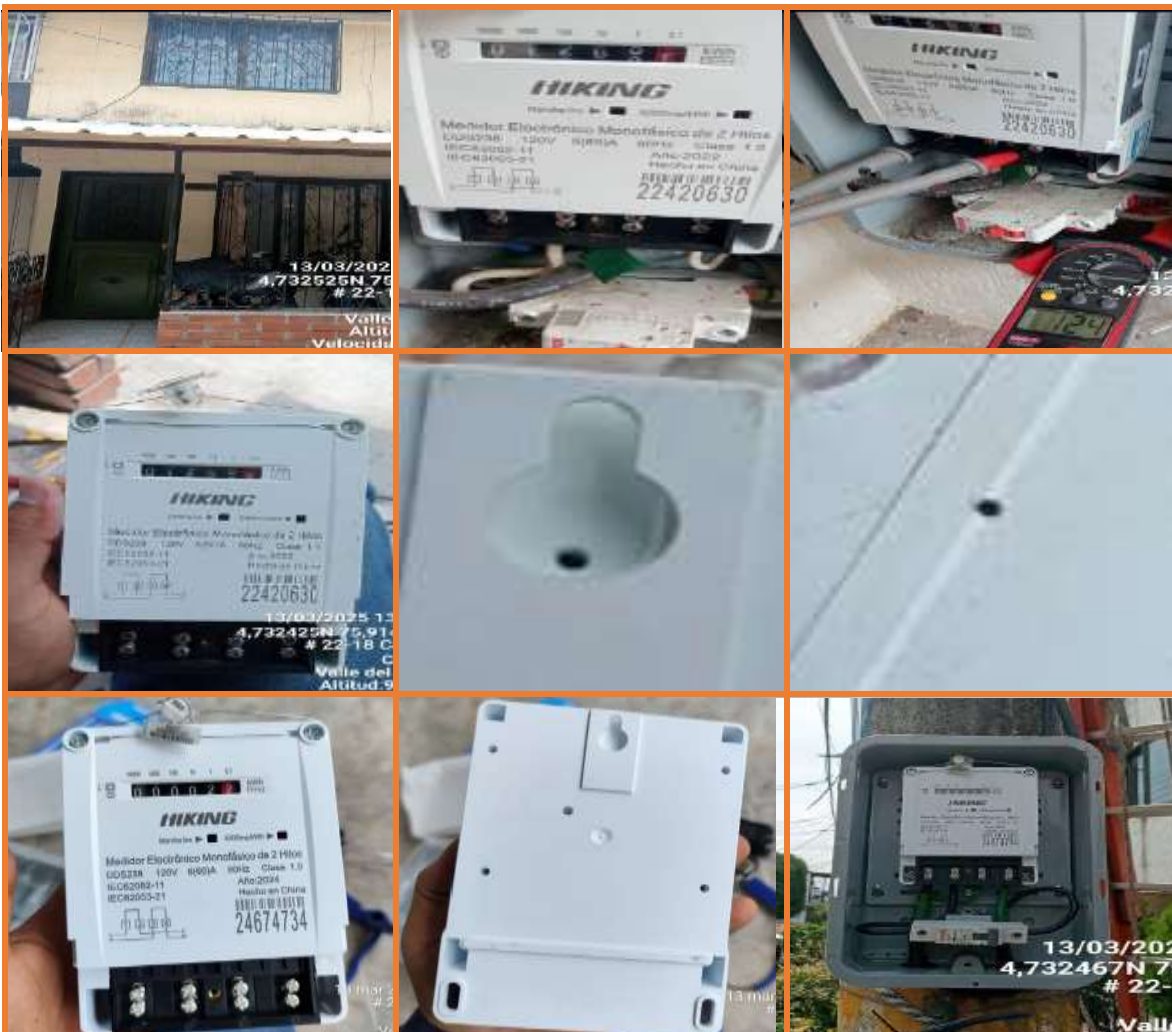
Mediante Acta **1885924475** y técnico con código **558**, en la matrícula No **1840102**, se evidencio lo siguiente:

“Se visita predio por disponibilidad (delación) en la MT 1840102 al momento de la visita nos atiende la señora Lina ríos en calidad de propietaria se le explica la actividad, continuamos con la actividad en la calle 14 # 22-18 manzana 11 casa 10 bosque los lagos predio residencial se encuentra medidor marca HIKINuG de serie 22420630 con una lectura de 1268.6 kwh del año 2022 clase 1 tipo A1, el cual se encuentra en una caja monofasica con visor de vidrio y su respectivo pin de corte 1*50 (existente en el predio) a una altura de 0.50 m con una acometida de 1*6+6 erea grafilada se descartan derivaciones y no marca amperaje , se encuentra conectado desde el nodo 87892 y energizado por el trafo #0916 se toma voltaje de 124 y un amperaje de 0.58 por F1 se procede a realizar la revisión al medidor encontrado en terreno y observamos que este medidor se encuentra con perforación en la parte posterior y superior también se evidencia que tiene los numeradores rayados, por tal motivo se procede a enviar medidor a laboratorio con stiker de custodia # 6718 y anomalía 4G Se dejará medidor en calidad de préstamo por parte de energía de Pereira (señor usuario el costo del medidor y la instalación del mismo quedará bajo dictamen de laboratorio) se deja medidor marca HIKING de serie 24674734 clase 1 tipo A1 del año 2024 con lectura de 2.2 KWH, continuamos con la actividad y procedemos a pruebas de fugas las cuales dan conforme realizan las pruebas con equipo Emsitehc de serie 24023111 las cuales son conformes dentro de los parámetros de calibración se procede a desmontar medidor para verificar su estado, se deja registro fotográfico de esto, procedemos inspeccionar visualmente la acometida y encontramos que está está en buen

estado, se procede a normalizar medidor en poste , se procede a bajar escalera del carro y se posiciona en poste para conectar acometida, se utiliza cable 1*6+6 desde la abcsisa 674 hasta la abcsisa 681 para un total de 7 metros y para cargas desde la abcsisa 681 hasta la abcsisa 688 para un total de 7 metros , se procede a instalar caja monofasica con visor de vidrio y su respectivo pin de corte , se procede a instalar de nuevo el medidor, se deja un voltaje de 119 v se energiza el predio, usuario informa que todo funciona que todo está conforme ,se procede blindar medida con sello 146829 para bornera y 146830 para caja y un sticker de revisión de serie 64160 se deja predio con servicio de energía normal. se deja un voltaje de 127v señor usuario está actividad genera un costo, por favor acercarse a las oficinas de Energía de Pereira para la financiación de esta actividad Se utilizan los siguientes materiales: 1 caja monofásica, 1 interruptor 1*63, 3 metros cinta bandi, 2 hebillas, 14 metros cable 1*6+6, 2 conectores de perforación, 4 conectores bimetalicos (\$9,414), 1 tensora, 1 cinta colores, 1 metro cable #8, 10 amarras plásticas, Está disponibilidad se atiende desde las 12:15 pm hasta las 3:15 pm, Usuaría no dicta censo, Señor usuario se le recomienda la instalación de sistema puesta a tierra, La actividad se retrasa ya que el poste donde se va a instalar el medidor queda en un paso peatonal, y nos toca esperar que la gente pase incluyendo vehículos Preguntas ingresadas al medidor instalado R (baja). R (alta) Voltaje 125. 125. Corriente 09.68. 23.49, T. Seg. 0. 0. Giros 5 10, K Exper. 3200 3200, E %. 1.19 1.23.”

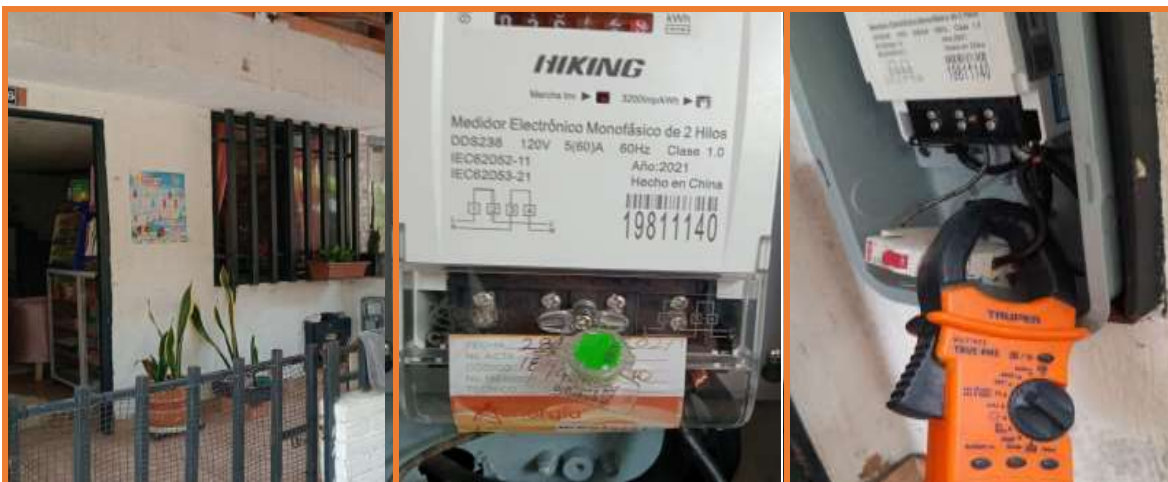
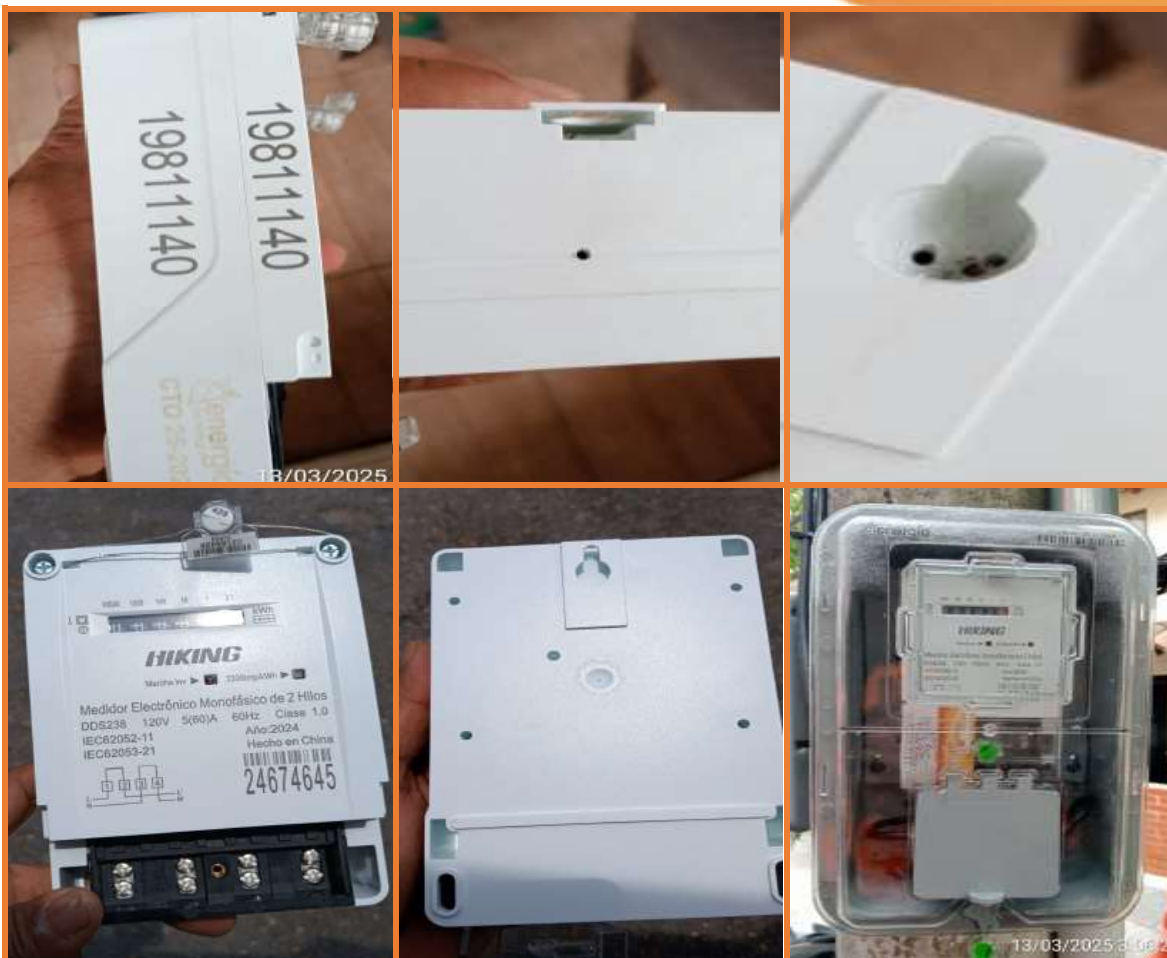
Mediante Acta **91378** y técnico con código **558**, en la matrícula No **1840098**, se evidencio lo siguiente:

"NODO 092573, TRAF0 CT 0916 Distribución. Se visita predio Con Matrícula 1840098 Dónde Funciona Vivienda. Visita por campaña Revisiones por Disponibilidad. Se llega a sitio donde se encuentra Medidor Marca HIKING Tipo: A1 Serie: 198 11140 Clase: 1 Año: 2021 con lectura 2683.9 KWh. Medida alojada en En caja de policarbonato con Visor de Vidrio. Se toman Tensiones de 124 Volt. Corriente 1.02Amp, En sitio realizando revisión integral a los elementos que componen la medida se observa Sellos rotos, inspeccionando la medida se logra evidenciar que el medidor presenta cuatro perforaciones en la tapa principal y en la parte Trasera del medidor se observa el cuarto dígito rayado. Por este motivo se procede a desmontar Medidor 19811140, El cual sera enviado a laboratorio Debidamente Embalado y con sticker de custodia 6769 para posterior envío a laboratorio. En sitio se procede a Normalizar medida en poste. allí se instala Caja de policarbonato Nueva la cual queda Zunchada y sobrepuesta, Se realiza acceso a poste para realizar el Tendido de la acometida y las líneas de carga. Se instala Medidor Marca HIKING Tipo: A1 Serie: 24674645 Clase: 1 Año: 2024 Con lectura de 2.3 KWh el cual es suministrado por EEP (Empresa De Energía De Pereira) y el cual queda en calidad de préstamo a la espera del dictamen de laboratorio; Se empalma líneas de carga con acometida existente que quedarán como líneas de carga , Se energiza medidor con conectores de perforación en red abierta después de Energizada se le realizan pruebas al medidor nuevo instalado Con equipo Emsitech Serie ET 24023181 el cual arroja resultados conformes porcentaje de error de 0.48% y 1.79%. Pruebas Conformes Con parámetros de calibración. Se plasman en aplicativo SIPREM. se deja predio con servicio de energía Ok.126 Volt. usuario dicta censo de carga, Señor usuario se le informa que la normalización ejecutada en el predio le genera costo. Valores que serán cargados a la factura de la energía. no le serán Cobrados Medidor y Mano de obra de la instalación del medidor ya que estos están en Calidad de préstamo a espera de Dictamen de laboratorio. Se utiliza Cable 1x6+6 desde la abcisa 243 a la 250 un total de 7 Mts para acometida y de la 250 a la 257 un total de 7 Mts para líneas de carga. un total de 14 Mts de cable 1x6+6. se utiliza 1 MT de #8 Para pin de corte. Nota: se le deja nueva acta al usuario y la anterior queda anulada por una corrección al momento de ingresar un material en sipren. Disponibilidad de 13:03 Pm a 16:00Pm. Se toman fotos y videos."

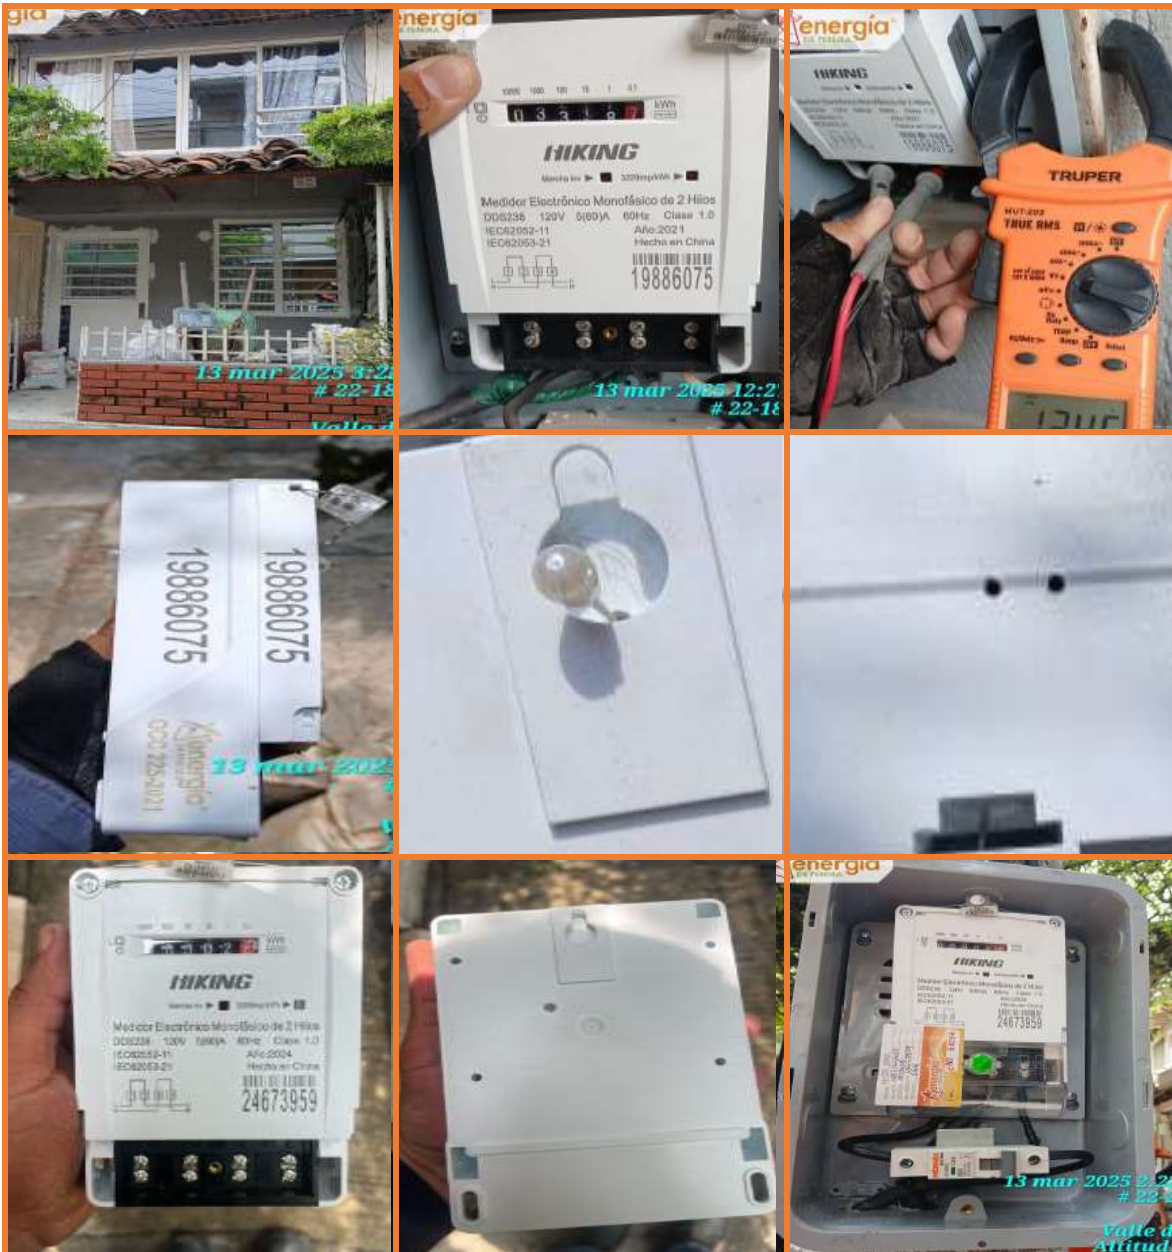
Mediante Acta **1887769637** y técnico con código **558**, en la matrícula No **1840100**, se evidencio lo siguiente:

"NODO 092573, TRAF0 CT 0916 Distribución. Se visita predio Con Matrícula 1840100 Dónde Funciona Vivienda. Visita por campaña Revisiones por Disponibilidad. Se llega a sitio donde se encuentra Medidor Marca HIKING Tipo: A1 Serie: 19886075 Clase: 1 Año: 2021 con lectura 3318.7 KWh. Medida alojada en En caja de policarbonato con Visor de Vidrio. Se toman Tensiones de 124Volt. Corriente no es posible Tomar conductores muy precisos y no ingresa pinza. En sitio realizando revisión integral a los elementos que componen la medida se observa Sellos de caja, Tapa Bornera y Tapa Principal En buen estado Pero caja se apertura por la parte superior. Inspeccionando la medida se logra evidenciar que el medidor presenta Dos perforaciones en la tapa principal y en la parte Trasera del medidor se observa un objeto extraño incrustado. Por este motivo se procede a desmontar Medidor 19886075 El cual será enviado a laboratorio Debidamente Embalado y con sticker de custodia 6544 para posterior envío a laboratorio. En sitio se procede a Normalizar medida en poste. allí se instala Caja de policarbonato Nueva la cual queda Zunchada y sobrepuesta, Se realiza ascenso a poste para realizar el Tendido de la acometida y las líneas de carga. Se instala Medidor Marca HIKING Tipo: A1 Serie: 24673959 Clase: 1 Año: 2024 Con lectura de 2.6 KWh el cual es suministrado por EEP (Empresa De Energía De Pereira) y el cual queda en calidad de préstamo a la espera del dictamen de laboratorio; Se empalma líneas de carga con acometida existente que quedarán como líneas de carga Se energiza medidor con conectores de perforación en red abierta después de Energizada se le realizan pruebas al

medidor nuevo instalado Con equipo Emsitech Serie ET 24023183 el cual arroja resultados conformes porcentaje de error de 0.937% y 3.374%. Pruebas Conformes Con parámetros de calibración. Se plasman en aplicativo SIPREM. se deja predio con servicio de energía Ok.126Volt. El usuario en sitio indica que hace dos años aproximadamente compro la vivienda Pero que está estaba desocupado, predio se ocupó finalizando el mes de febrero para realizar adecuación interna. usuario dicta censo de carga, Señor usuario se le informa que la normalización ejecutada en el predio le genera costo. Valores que serán cargados a la factura de la energía. no le serán Cobrados Medidor y Mano de obra de la instalación del medidor ya que estos están en Calidad de préstamo a espera de Dictamen de laboratorio. Se utiliza Cable 1x6+6 desde la abcisa 752 a la 744 un total de 8 Mts para acometida y de la 744 a la 736 un total de 8 Mts para líneas de carga. un total de 16 Mts de cable 1x6+6. se utiliza 1 MT de #8 Para líneas de carga. Disponibilidad de 12:20 Pm a 3:20 Pm. Se toman fotos y videos."
