DECISIÓN EMPRESARIAL N°9587186 MATRÍCULA 1454958

PRIMERO: En fecha 28 de octubre de 2025, la señora **PATRICIA AMPARO PATIÑO**, presentó reclamo frente al consumo facturado en el mes de octubre de 2025 del Servicio Público Domiciliario de Energía Eléctrica prestado en el predio ubicado MNZ 1 CS 6 PS 2 - AGUAS CLARAS de uso residencial, identificado con matrícula 1454958.

Ahora bien, con respecto a lo evidenciado en visita **No C-161308-R**, y basado en el INFORME DE INSPECCIÓN TÉCNICA Nro 0634898 matricula 1454958, el medidor con serial N° 90100071 es dictaminado como **NO CONFORME**.

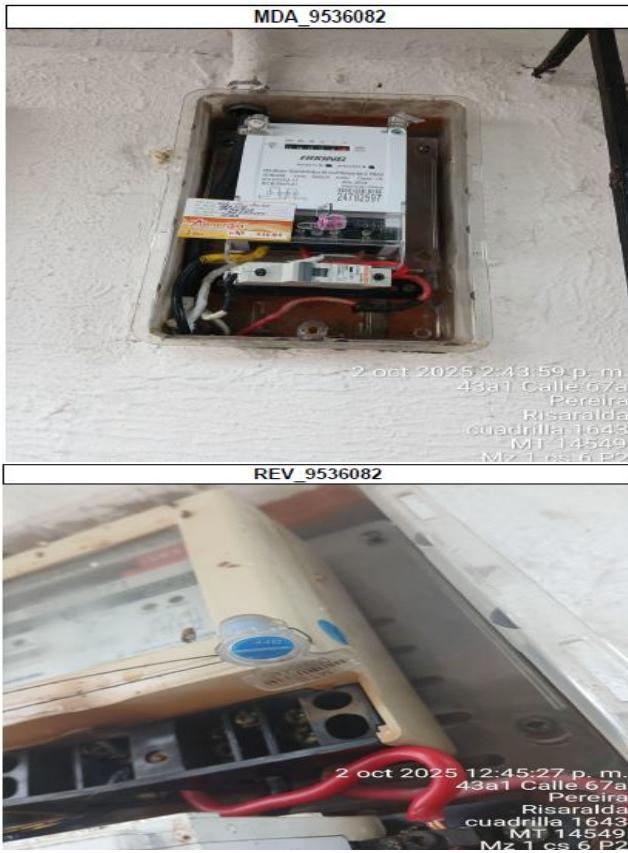
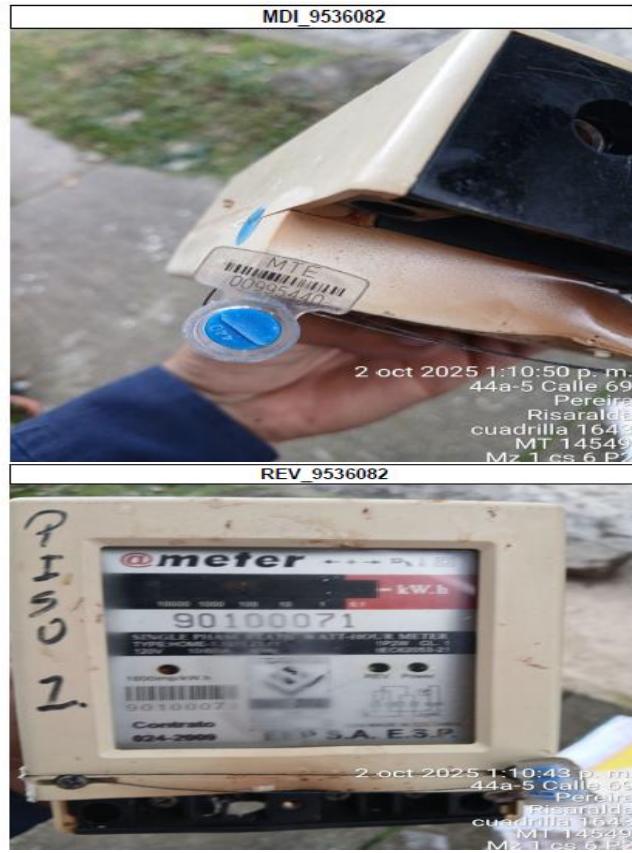
SOPORTE FOTOGRÁFICO.

Se atiende disponibilidad en la matrícula 1454958 bajo proceso 9536082 donde reportan predio sin servicio en la MNZ 1 CS 6 PS 2 - AGUAS CLARAS, al momento de la visita se llama a usuario al teléfono 3213908653 el cual contesta patricia patiño dueña del predio la cual autoriza por llamada el cambio del equipo ya que se encuentra trabajando, se encuentra medidor monofásico numero 90100378 con una lectura de 20716.3 el cual se evidencia que pertenece a la matrícula 1454974, se encuentra medidor 90100071 que pertenece a la MNZ 1 CS 6 P2 con matrícula 1454958 con lectura no visible ya que su numerador está caído, bornera de la fase de salida se encuentra derretida y su breaker se estaba empezando a derretir, el cual se procede a realizarle cambio de equipo de medida para ser enviado a laboratorio para su respectivo análisis con stiker de custodia #20832, se instala en calidad de préstamo por parte de la eep medidor monofásico # 24782597 con lectura activa de 2.3kwh, se procede a realizar pruebas con equipo patrón número 24023146 Prueba tiempo potencia siendo conforme y prueba de integración siendo conforme, se toman 35 fotos y 1 video, se sella y se deja predio con servicio de energía ok, con voltaje 118 de y corriente de 0.02 siendo verificado con la pinza voltíamperimetrica VA PZ57615, predio solo al momento de la visita, censo según contrato de condiciones y uniformes, se informa que se generará cobro al usuario por 1 hora de disponibilidad desde las 1pm a las 2:10 pm por un valor de 268.051 más 1 Baker de 1x50 por valor de 49.588, en la cual el usuario solicita que sean cobrados a 8 cuotas, como también se le informa al usuario que al momento de instalar el medidor y dar energía al predio el breaker se dispara, se le notifica que podría presentar un corto al interior del predio o derretimiento en los cables internos por sobrecalentamientos, se le recomiendo que verifique con un técnico particular, se deja evidencia con video donde se deja el servicio energía en las salidas del medidor hasta el pin de corte. Se deja información en terreno línea de atención 115 teléfono 3151515

Al encontrar equipo de medida **90100071** en mal estado, la Empresa lo retiró y envió al laboratorio con el fin de verificar su estado, esto de conformidad al numeral 6 de la Cláusula Décima Cuarta - Obligaciones del SUSCRITOR y/o USUARIO:

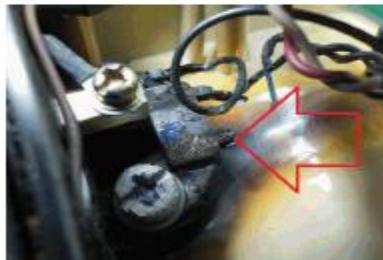
Analizando los resultados de la inspección se dictamina el medidor como: **NO CONFORME** según lo establecido en la NTC 4856 de 2023 numeral 4.1.2. Anexo A.

El estado del medidor no permite realizar pruebas metrológicas

BLOQUE DE TERMINALES QUEMADO
(Terminal de salida de la fase)

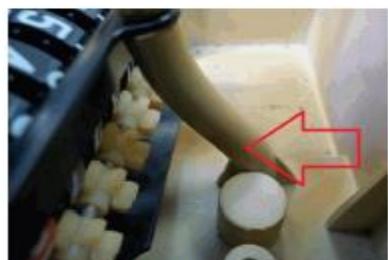
CIRCUITO DE CORRIENTE QUEMADO (Shunt y conductores)

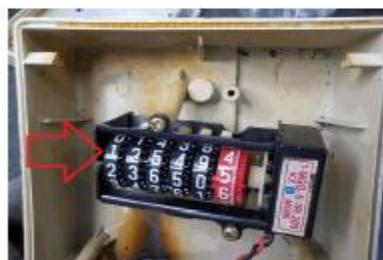
REGISTRADOR QUEMADO (Elementos de sujeción)

REGISTRADOR FUERA DE POSICIÓN
(Inclinado hacia abajo, no permite tomar lectura)

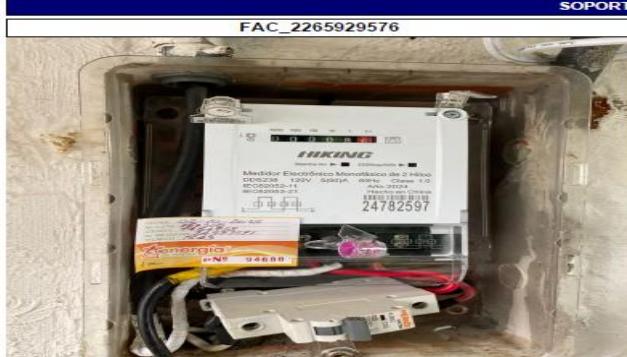
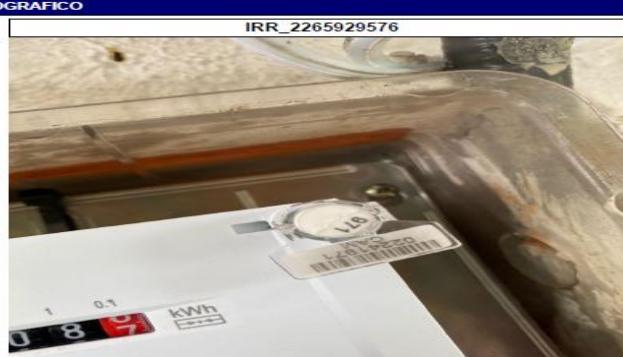
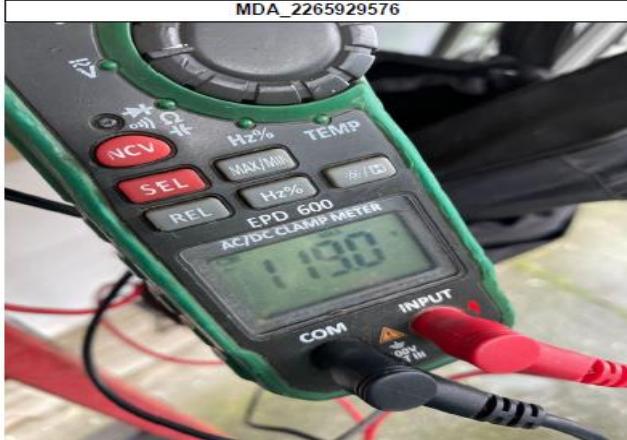
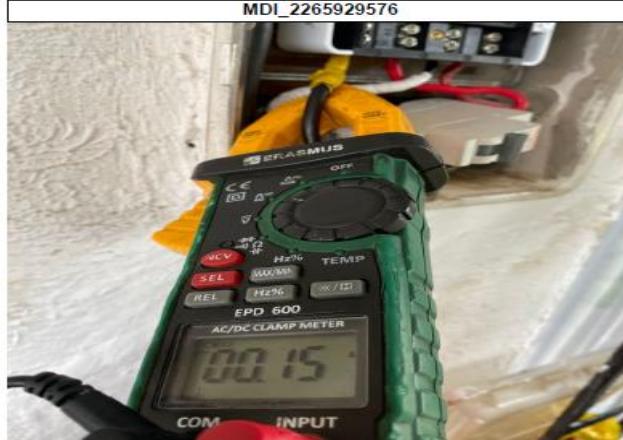
Se realiza revisión a matrícula numero 1454958 bajo proceso 0587186 por PQR a solicitud del usuario por variación del consumo, al momento de la visita se encuentra medidor Monofásico número 24782597 con lectura activa de 8.8 kWh, se habla con el usuario la cual indica que su factura se encuentra por CPE, manifiesta que no permanece en su casa y que no cuenta ya con electrodomésticos, se evidencia que una parte del cobro de la factura es por una actividad realizada por disponibilidad y se le indica al usuario, procede a realizar pruebas con equipo patrón número 24023146.

Prueba tiempo potencia siendo conforme y prueba de integración siendo conforme, se sella y se deja predio con servicio de energía ok, con voltaje de 110 y corriente de 0.15 siendo verificado con la pinza voltímetro VA PZ 57614, quien atiende la visita es Patricia Patiño en calidad de propietaria quien indica censo, censo no verificado.

Se informa que se encontró equipo de medida funcionando correctamente, conexiones, pruebas y voltajes conformes, se descartan fugas al momento de la visita, el predio está ocupado, al momento de la visita se reporta un censo de carga de 0.195 kW.
