**Radicado: 12522**  
**Matrícula: 1832827**

**Asunto: Comunicación de Inicio al Procedimiento Administrativo de Recuperación de Energía y traslado de material probatorio.**

**REGISTRO GRÁFICO MEDIDOR NO: 1407000571**

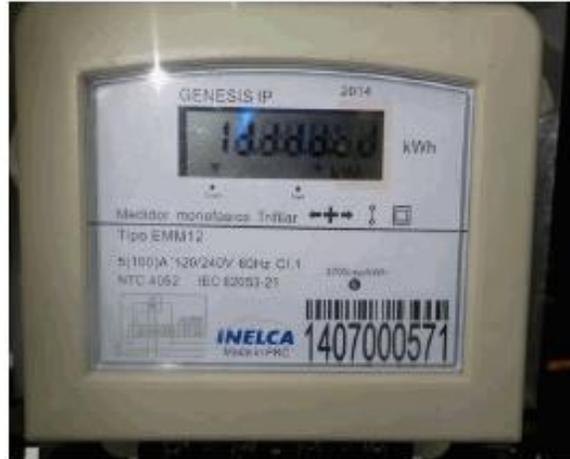
En este caso particular el medidor resultó **NO CONFORME** en la prueba de verificación de la constante, que establece un error del -100%; en razón a que no es posible tomar lectura correcta, pues la pantalla LCD muestra segmentos deteriorados. Lo anterior, nos indica que el equipo de medida NO registra el consumo que es generado por el usuario, generando así consumos a su favor.

REGISTRADOR DETERIORADO (Pantalla LCD presenta segmento deteriorados, no es posible tomar lectura correcta)

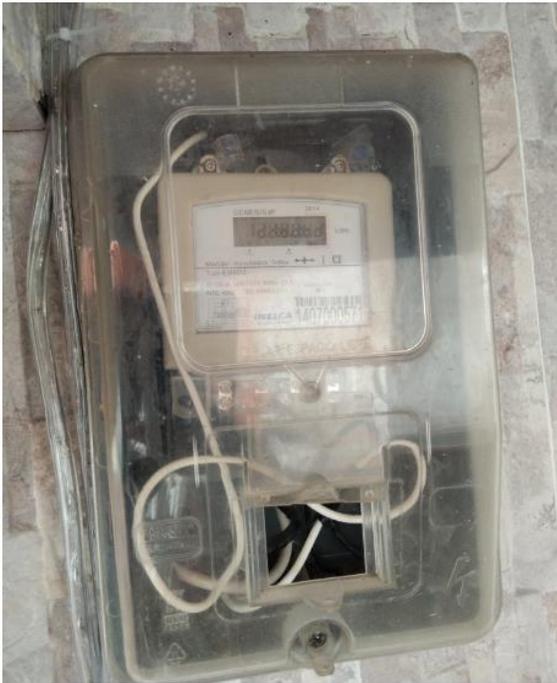
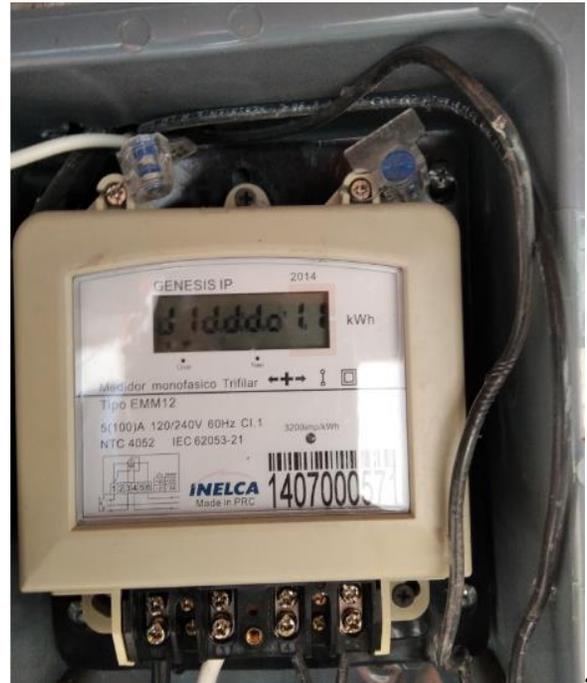
**"se encuentra medidor Génesis serie 1407000571 bifásico con problemas en display, se imposibilita la toma de lectura";** en consecuencia, se procedió al retiro y embale del equipo de medida con el fin de ser enviado al laboratorio acreditado de acuerdo con lo preceptuado en la Parte tercera de la Cláusula Trigésima contractual.

Foto No 3 y 4. Medidor encontrado en terreno número 147000571

- Equipo de medida adulterado: Display apagado.
3. Así las cosas, en virtud a la irregularidad detectada en el equipo de medida No. 1407000571-GNS-1, el mismo fue retirado, embalado y enviado al laboratorio de calibración y ensayo de la empresa CAM COLOMBIA MULTISERVICIOS S.A. para su respectiva evaluación.

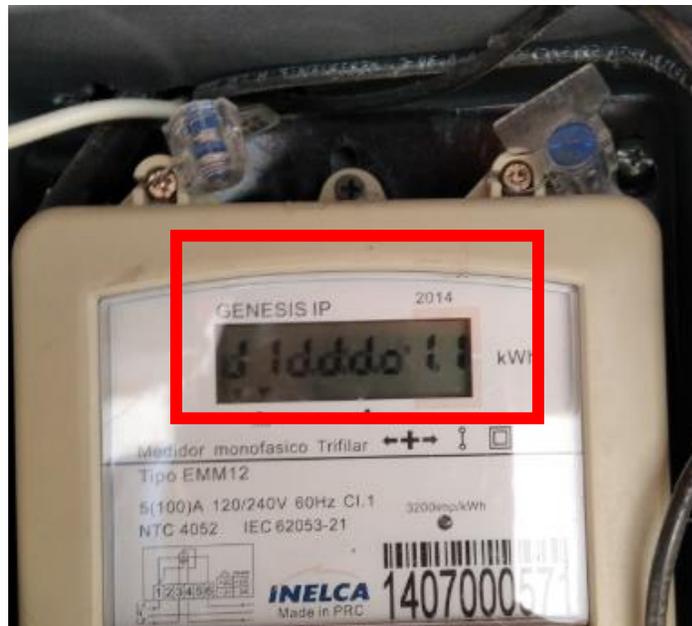
Foto No 5. Irregularidad hallada en el momento de la visita.
