1. DATOS GENERALES

No. SERVICIO 1814051

2. DESCRIPCIÓN DEL MEDIDOR

REGISTRO GRÁFICO MEDIDOR NO: 19500776

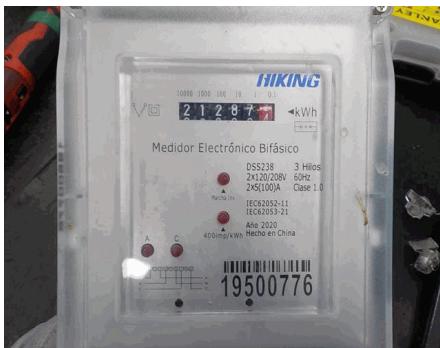
Placa de características

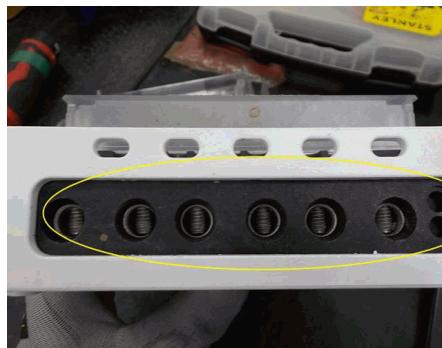
Código Observaciones	Descripción
BTDT	BLOQUE DE TERMINALES DETERIORADO (Tornillos de los terminales sulfatados)

BLOQUE DE TERMINALES DETERIORADO
(Tornillos de los terminales sulfatados)
