Asunto: Comunicación de Inicio al Procedimiento Administrativo de Recuperación de Energía y traslado de material probatorio.

INFORME DE INSPECCIÓN TÉCNICA Nro 0462329

REGISTRO GRÁFICO MEDIDOR NO: 8259534

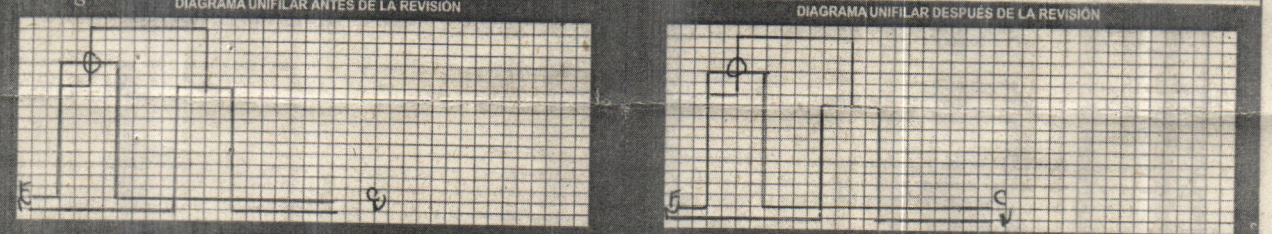
OBSERVACIONES: Se visita predio con matrícula # 2039287, se otorga PQR a solicitud del usuario para reemplazo ya que usuario requiere cambio de caja con técnico particular...

Bloque de terminales deteriorado, medidor sin tapa del bloque de terminales.

ADECUACIONES: La EMPRESA, con base en lo establecido en la Ley 142 de 1994 y en su Contrato para la Prestación del Servicio Público Domiciliario de Energía Eléctrica...

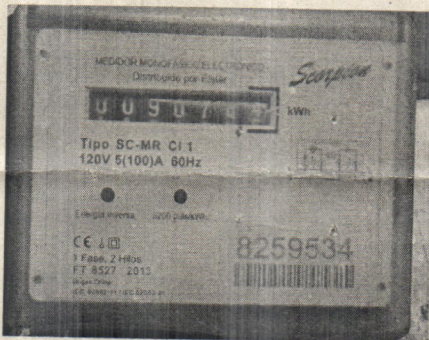
Placa de características

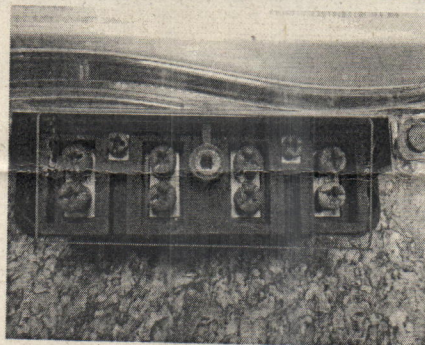
BLOQUE DE TERMINALES DETERIORADO
(Tornillos de los terminales oxidados)

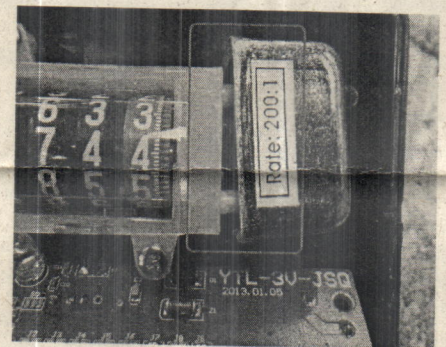
Durante todos los ensayos de rutina, el registrador del medidor no opero.

REGISTRADOR ROTO (Elementos de sujeción
del motor paso a paso)
