1. DATOS GENERALES

2. DESCRIPCIÓN DEL MEDIDOR

Serie	Marca	Modelo	Puente	Tipo	Principio
8166613	SCORPION	SC-MR	No Aplica	1F2H	ESTATICO

REGISTRO GRÁFICO MEDIDOR NO: 8166613

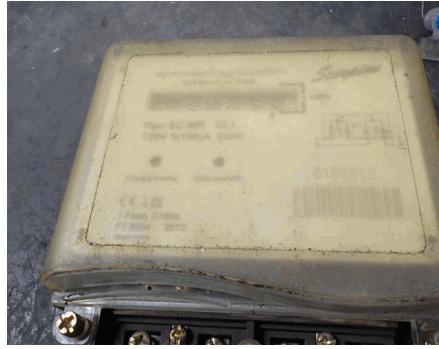
Código Observaciones	Descripción
BMRT	BASE ROTO (Elementos de sujeción)
TPDT	TAPA PRINCIPAL DETERIORADO (Decolorada)

TAPA PRINCIPAL DETERIORADO (Decolorada)

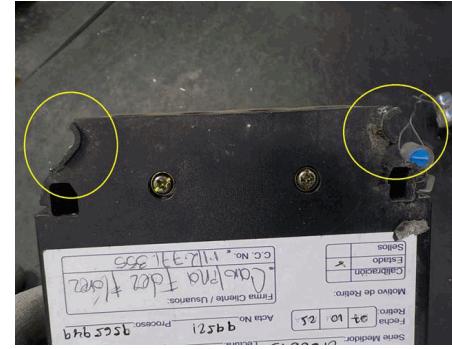
BASE ROTO (Elementos de sujeción)
