Asunto: Entrega de Certificado de Calibración y Ensayo

INFORME DE INSPECCIÓN TÉCNICA Nro 0540705

No. de SERIE	4058106	MARCA	ELSTER	TIPO	3F4H

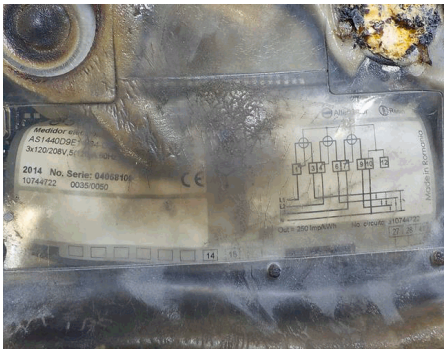
Placa de características

Medidor sin tapa del bloque de terminales. Tapa principal, base y bloque de terminales quemados.

Código Observaciones	Descripción
TPQM	TAPA PRINCIPAL QUEMADO
BMQM	BASE QUEMADO
BTQM	BLOQUE DE TERMINALES QUEMADO (Todos los terminales)
PCQM	PLACA DE CARACTERÍSTICAS QUEMADO

Etiqueta de Inspección 20231026540705
El estado del medidor no permite realizar pruebas metrológicas

TAPA PRINCIPAL QUEMADO

BLOQUE DE TERMINALES QUEMADO (Todos los terminales)
